RESTAURACIÓN DE LAS CANTERAS DE LA SIERRA DE FONTCALENT (ALICANTE).

M. CANO¹, R. TOMAS¹, J. DELGADO¹

¹ Departamento de Ingeniería de la Construcción, OO.PP. e Infraestructura Urbana,
Escuela Politécnica Superior,
Universidad de Alicante.

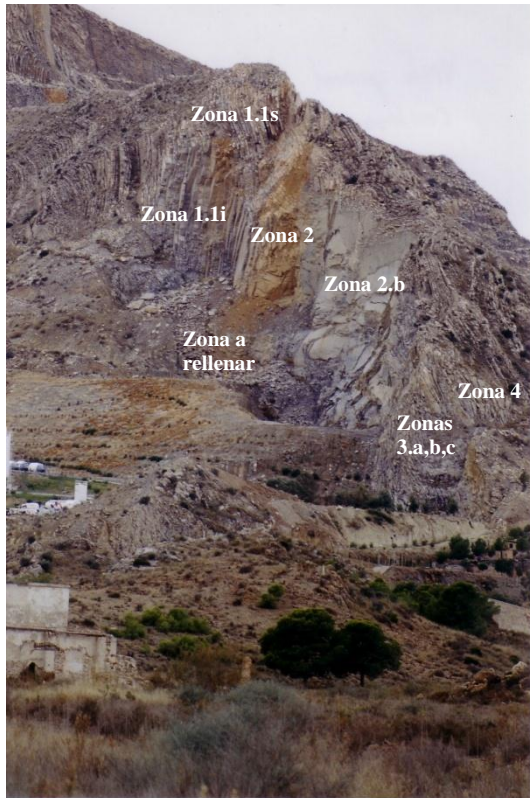
Figura 2. Vista del frente de la Antigua cantera de Vicente Serrano.

La actividad minera, ahora abandonada en la ladera meridional, ha dejado como resultado una gran oquedad entre el frente abandonado y los bancos de materiales margosos que no se han explotado (Figura 2). Con la finalidad de regenerar morfológicamente la ladera, se rellenará este hueco con materiales procedentes de escombros generados por la actividad constructora. El volumen del relleno propuesto es de 51.892 m³.

En el frente de la ladera meridional de la sierra de Fontcalent se distinguen perfectamente dos sectores, por una parte la ladera natural y por otra el frente de la antigua cantera de Vicente Serrano (Figura 2).

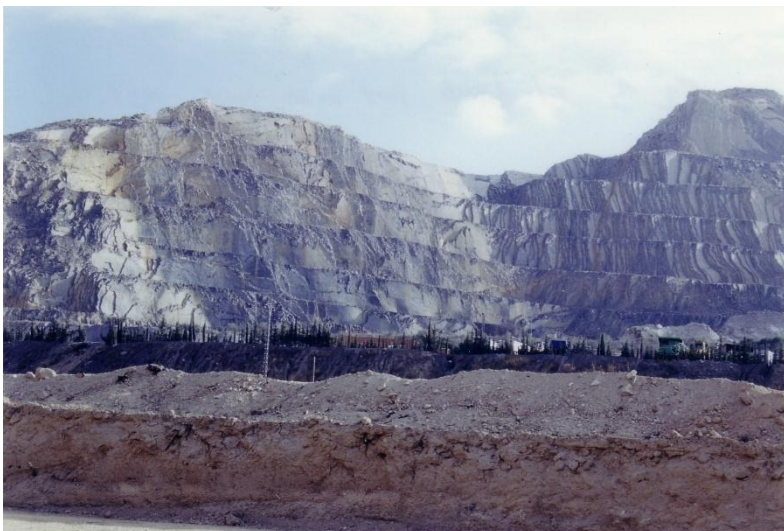
Dado el estado en que ha quedado el frente de cantera de la ladera septentrional de Fontcalet tras los últimos años de explotación (Figura 3) es inviable una restauración tradicional mediante el relleno de los bancos, pues por sus características geométricas se tendrían que generar pendientes artificiales con un ángulo muy elevado.

Figura 3. Vista general del frente Fontcalet (ladera septentrional).

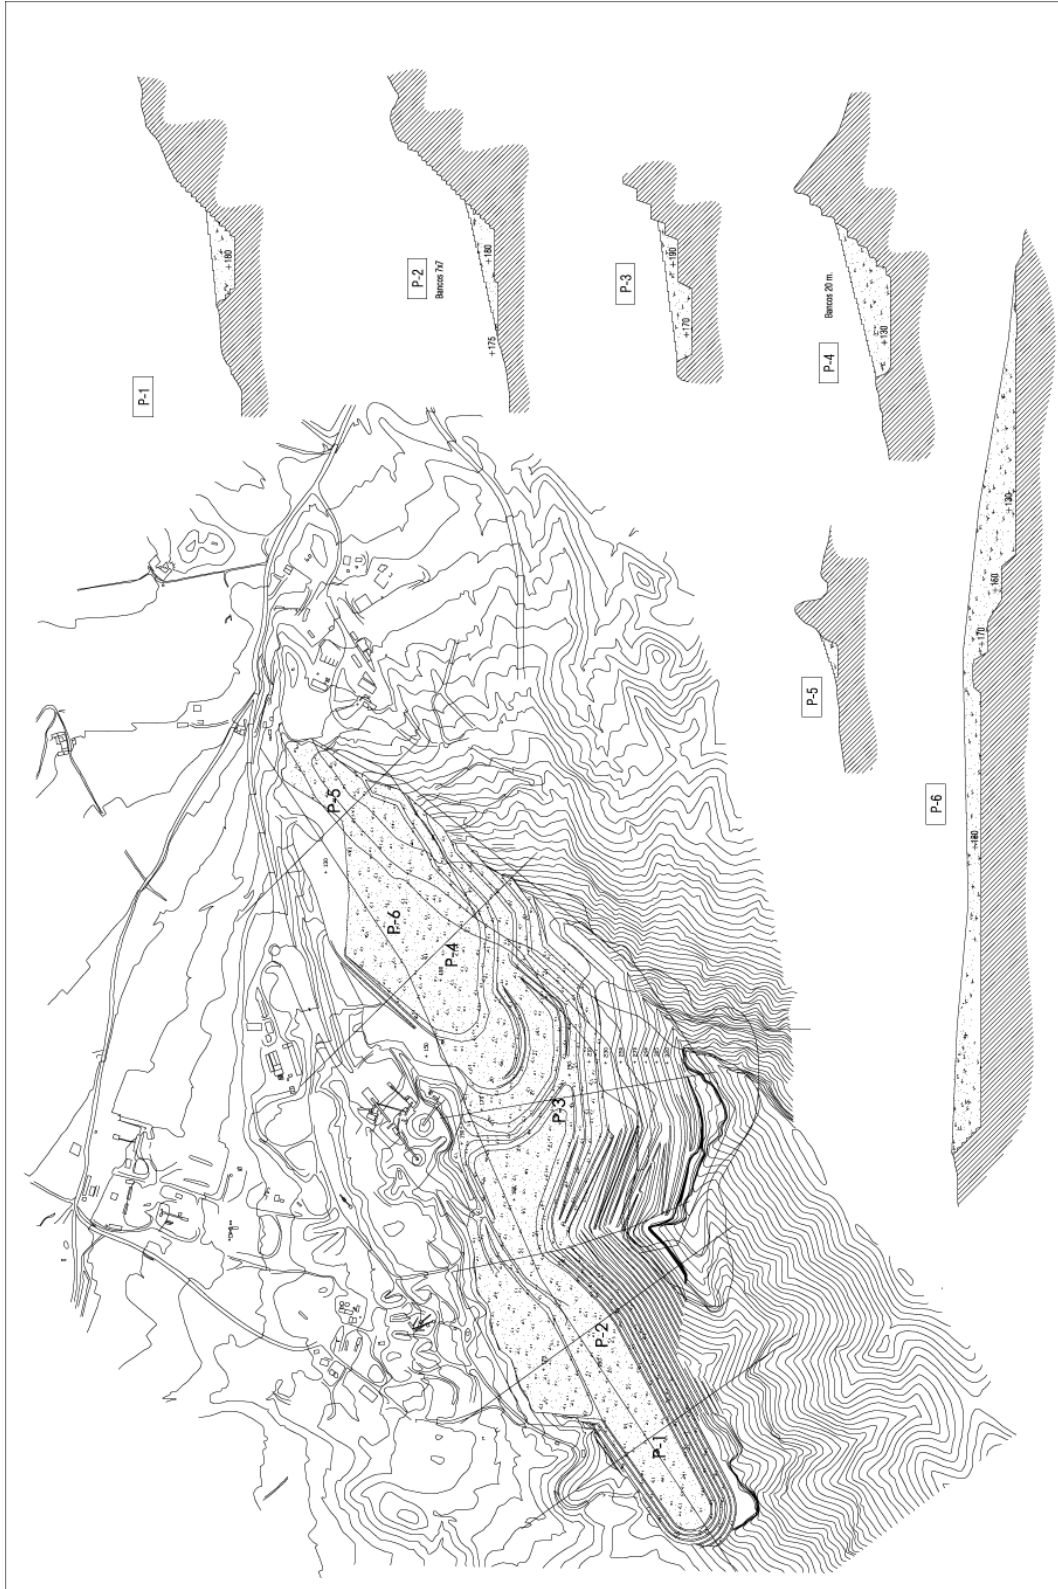
Figura 4. Plano general de las actuaciones de restauración en la ladera septentrional. Escala 1:10.000

Por estas razones, se aporta una solución que está en equilibrio con la protección de las zonas de interés didáctico y al mismo tiempo disminuye el impacto visual sobre esta ladera. Se trata de la creación de un vertedero de escombros junto con la conservación de los enclaves de interés para la docencia de la Geología y la Ingeniería Geológica, mediante las siguientes actuaciones (Figura 4):

- Reinstauración de la cubierta vegetal en las bermas superiores, excepto en aquellas que impidan la correcta observación de los puntos de interés docente.
- Saneado de los frentes de cantera con peligro de desprendimientos, y/o ejecución de anclajes o bulones.
- Construcción de las vías necesarias para acceder a los puntos de observación de los enclaves geológicos.
- Relleno parcial del hueco generado por la explotación minera, generando unas pendientes suaves.
- Dotación de las infraestructuras mínimas para el comienzo del funcionamiento del vertedero.
- Reinstauración de la vegetación en el vertedero al final de su vida útil.
